**PETER JAHN & PARTNERE**  
BYGNINGSRÅDGIVNING / ARKITEKTER / INGENIØRER

06/2014

TILSTANDSRAPPORT OG VEDLIGEHOLDELSPLAN

Ejendommen er beliggende på Rødovre Parkvej 201-287/Tårnvej 151-159/Rødovre Parkvej 179-199 i Rødovre Kommune.

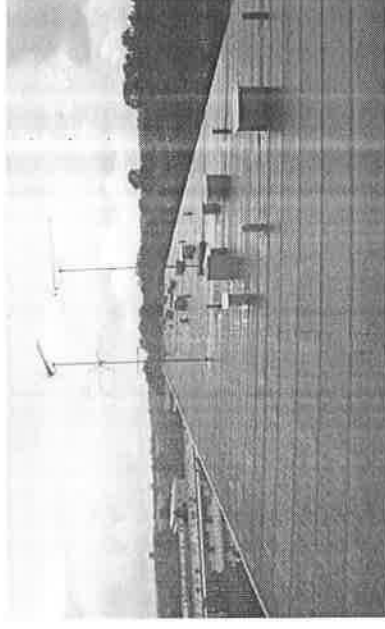
Overzicht tagpaptag

Vi anbefaler, at tagpapen inden for en kort årerække udskiftes til ny. Udsatte inddækninger bør udskiftes til nye ved dette arbejde. Det vurderes at der fremadrettet vil opstå flere og flere vandskader fra utæt tagflade.

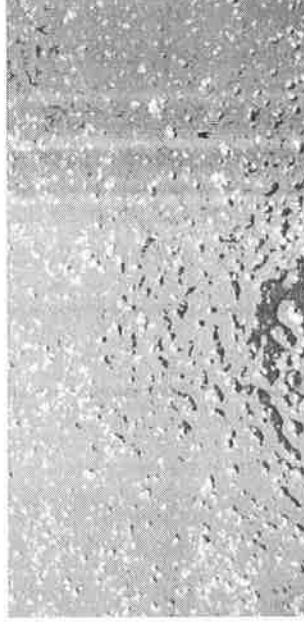
Manglende skiferflager på tagpap

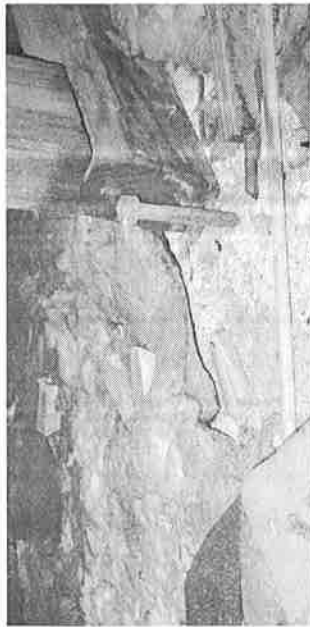
Manglende tykkelse på isoleringslag i tagrum

Det anbefales, at der ved dette arbejde udføres efterisolering af taget (der henvises ligeledes til Energimærket for ejendommen). En efterisolering vil gavne driftsøkonomien og komforten i lejlighederne.

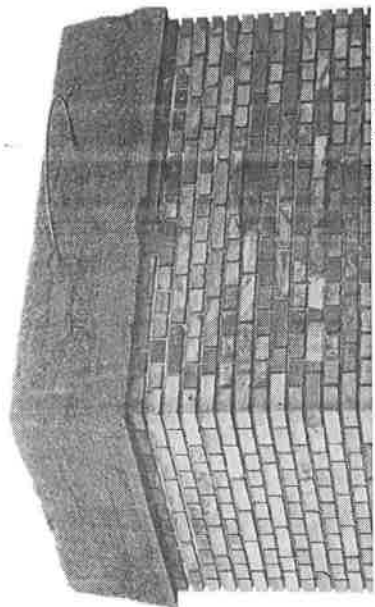
Skorstensafdækning med begyndende overfladekrakeløberinger.

Det kan anbefales at skorstenen på sigt nedtages for minimering af vedligeholdelsesudgifter.

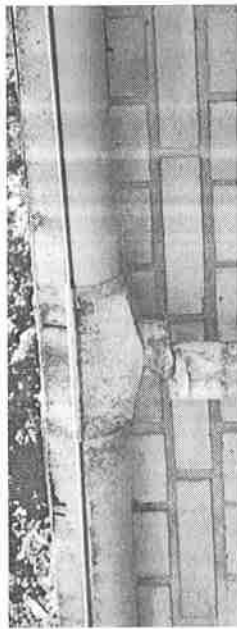
Forskuet samling på nedløb til garager

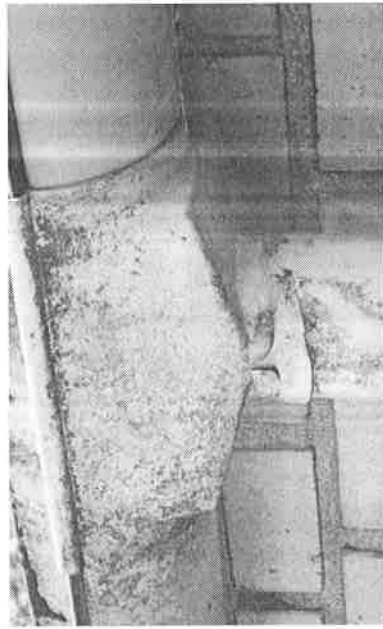
Forskuet samling midlertidigt oprettet - arbejder bør indgå som almindelig vedligeholdelse.

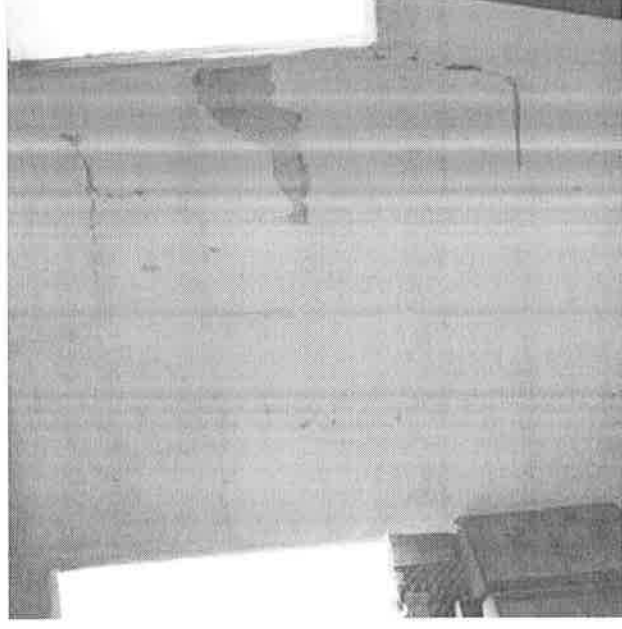
Bagmur i kælderen med krakeleringer og tydelig markering af fuger i mellem blokke

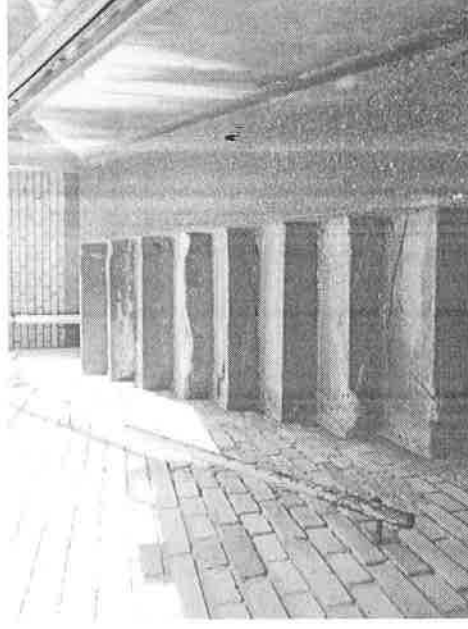
Trapper specielt fra/til græsarealer og i gavle ved garager er ikke optimeret mht. betonskader.

Kældertrappe med betonskader

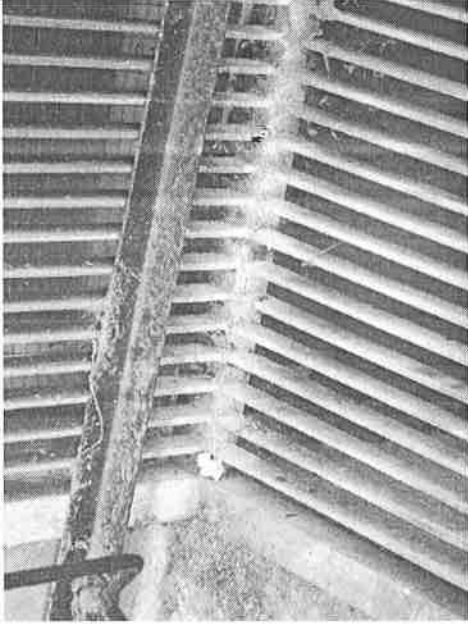
*Lyskasserist fastholdt af cykelstativ*

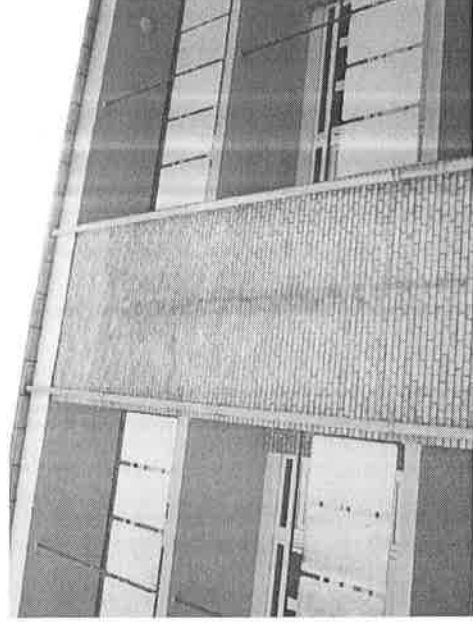
*Murstensvæg med aftegninger. Årsag formodes at være fra tagrende*

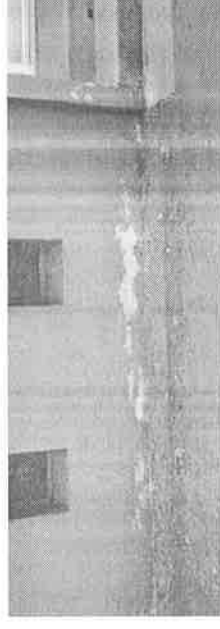
*Afskalninger og krædelinger i sokkelmaling - gadesiden*

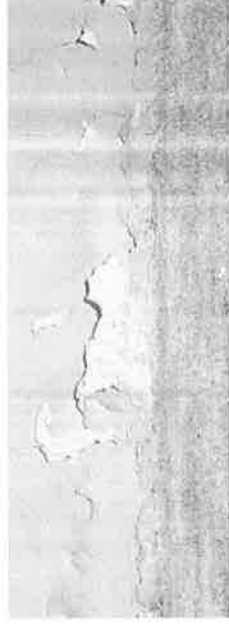
Afskallinger og krakeleringer i sokkelmaling - høvesiden

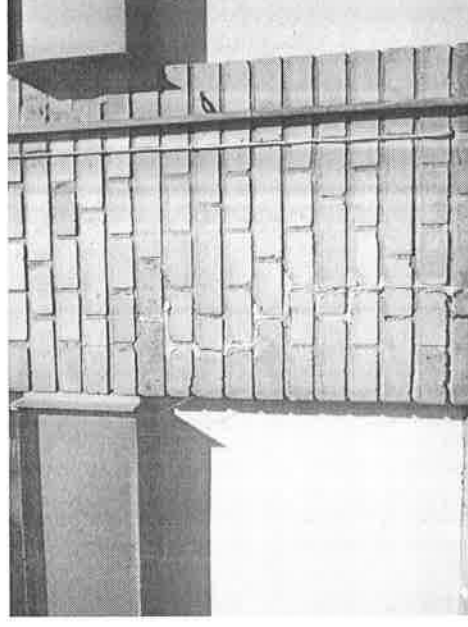
Murstensvæg med overskårne mursten. Fugeudbedring er ikke optimal

Vi anbefaler vedrørende murværket, at registrerede revner kradses ud og fuges. Hvor der er sket overskæring af sten, og hvor der er udført ikke-faglig korrekt fugning, anbefales dette ligeledes oprettet. Hvor der er overskæring af sten, anbefales det, at der indlægges jern til fordeling af bevægelserne.

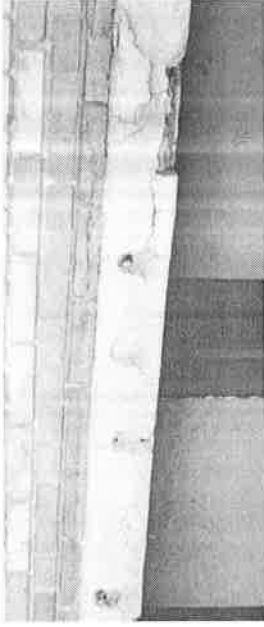
Gesims/fremspring over sokkel - med utallige betohskader.

Gesims/fremspring mellem kælder og stueetagen anbefales afrenset for løst og porøst betonmateriale. Stål afrenses og rustbeskyttes. Jern tilstøbes igen.

Vi skal gøre opmærksomt på, at der ved denne renovering desværre ikke kan gives garanti for, at rustpåvirkning ikke starter igen, idet dæklaget kan være utilstrækkeligt iht. nuværende gældende anvisninger på området.

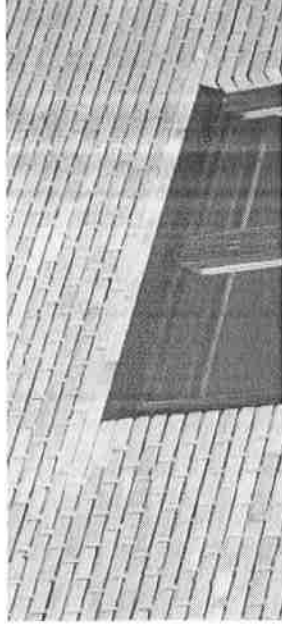
Der kan ses, at en del vinduesoverligger er blevet skiftet. Denne proces må forventes i fremtiden. Fra terræn har det ikke været muligt at registrere skader.

Udskiftet vinduesoverligger

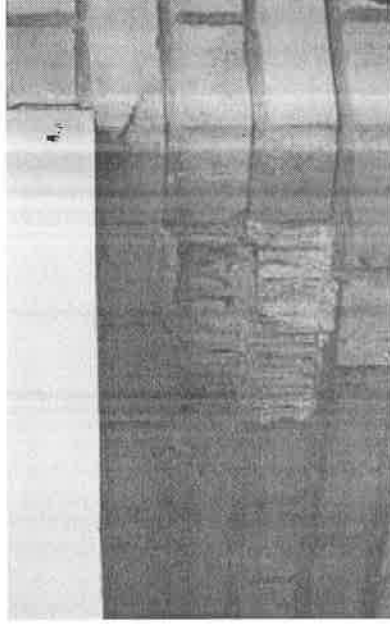
Stenskader på murværk under nederste afgang mod kælderetage

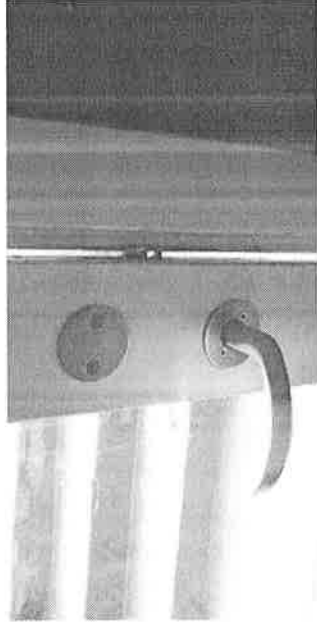
Yærdør, der ikke lukker tæt - justering af dørpumpe

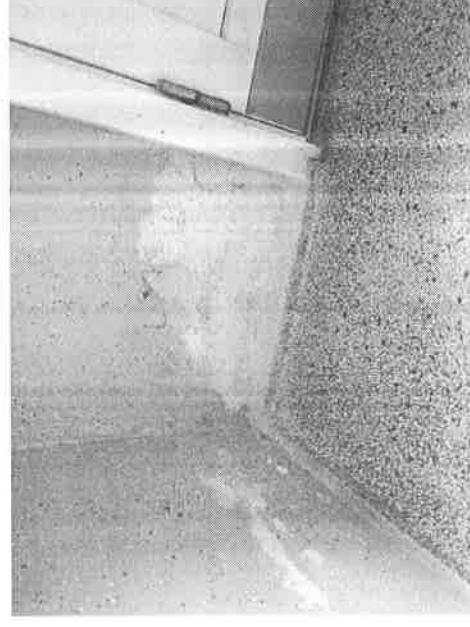
Der var enkelte få afsnit af væggene, hvorpå der forekom revnedannelser. Ved enkelte flere indgangsområder var der afskalninger i bunden ved dørene.

Afskalning på væg ved udgang fra trappeopgang

Afskalminger ved indgangsdøre anbefales afrenset for løst puds og pudset op igen. Såfremt der fortsat er fugtvandring, kan det risikeres, at pudsens fremadrettet vil løse sig igen.

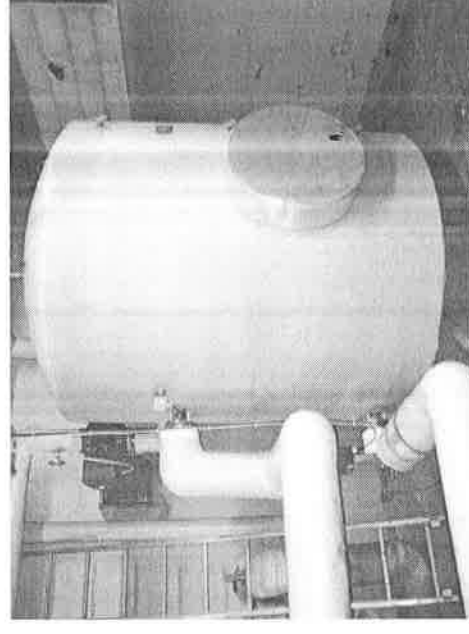
Varmecentralen forsyner endvidere ejendommen med varmt brugsvand fra varmtvandsbeholdere. Varmtvandsbeholder er isoleret og afsluttet med lærred. Mandedæksel er isoleret med aftagelig kappe. Lærred er mangelfuldt malerbehandlet.

varmtvandsbeholder

Lærred bør, hvor det ikke er malerbehandlet, malerbehandles. Såfremt det ikke udføres, er overfladen sart, og skader kan opstå.

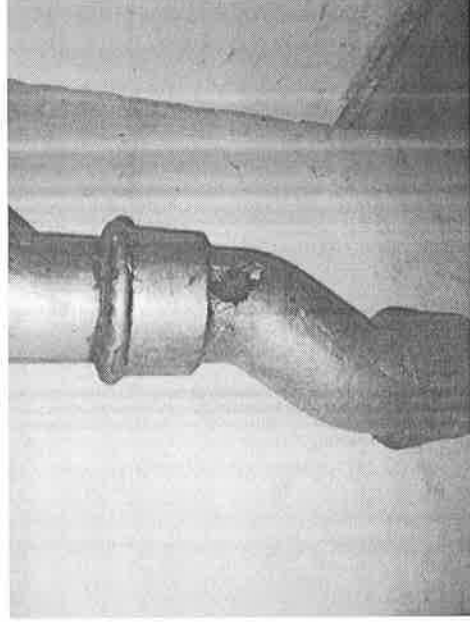
Ud fra de mange skader der ses i kælderealer, vurderes det, at faldstammer ikke rationelt kan skiftes selektivt.

Gennemløbet og defekt faldstamme

Vi anbefaler, at samtlige faldstammer udskiftes. Manglende og dårlig udledning af spildevand til kloaknettet er et nødvendigt gode, som samtlige beboere bør have fuld adgang til.

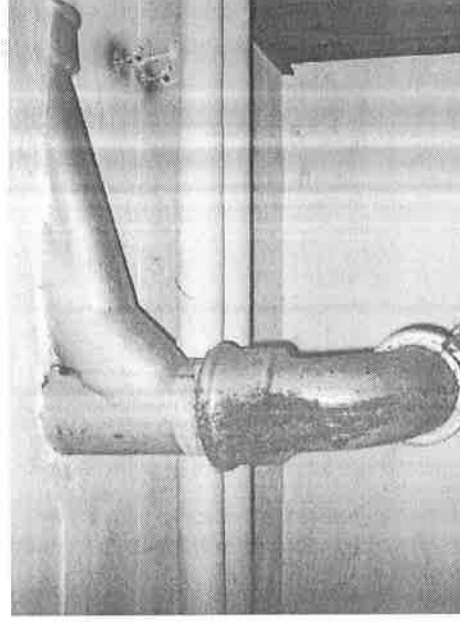
Gennemløbet og defekt bøjning på faldstamme

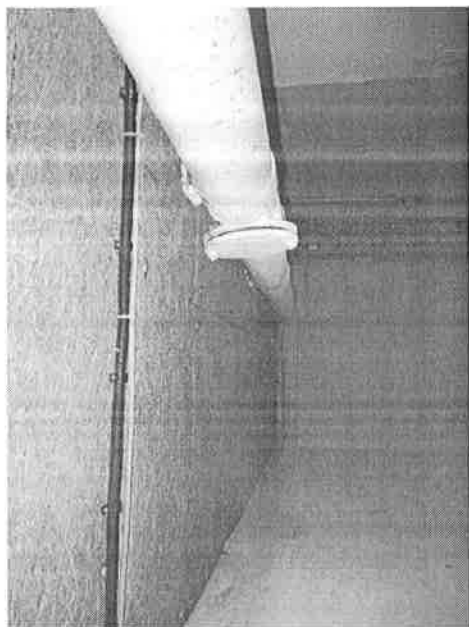
Faldstamme, hvorpå der næste ikke er fald

Der bør ved denne renovering foretages omlægning, således at de lange vandrette stræk under loftet i kælderens elimineres.

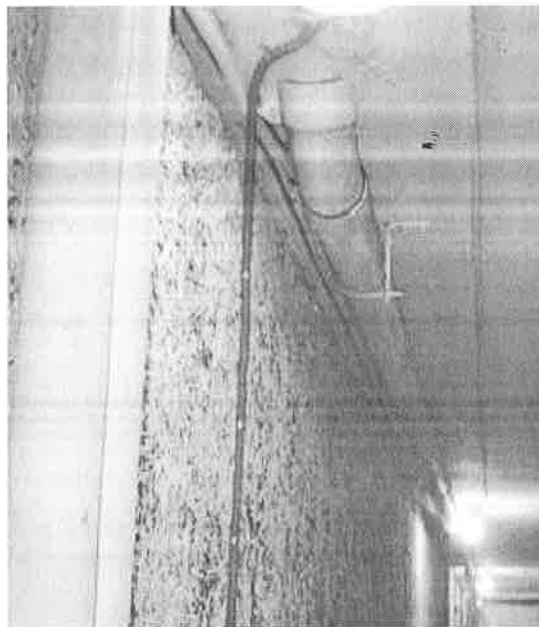
Faldstamme, hvorpå der næste ikke er fald - kun ca. 10 %

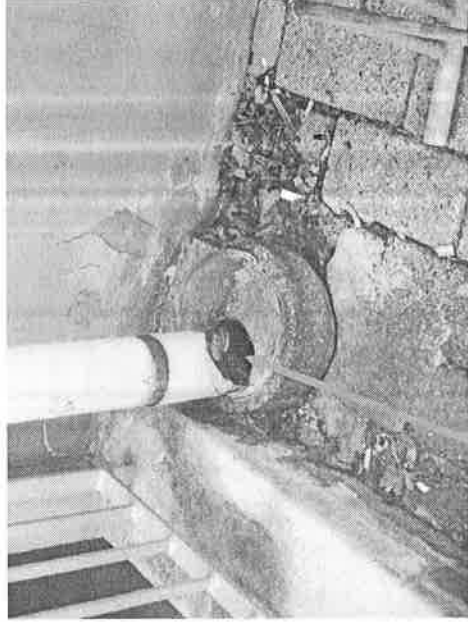
Tagnedløb med defekt

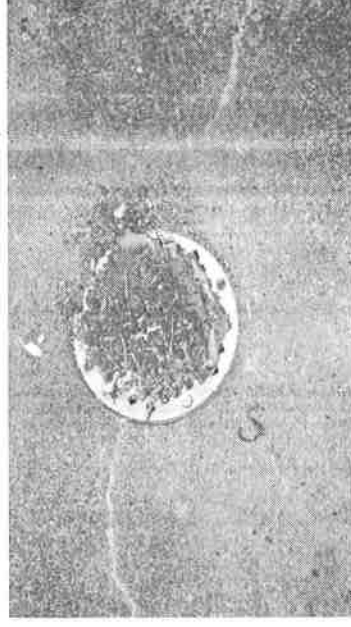
Tilstoppet afløb i kælderhals

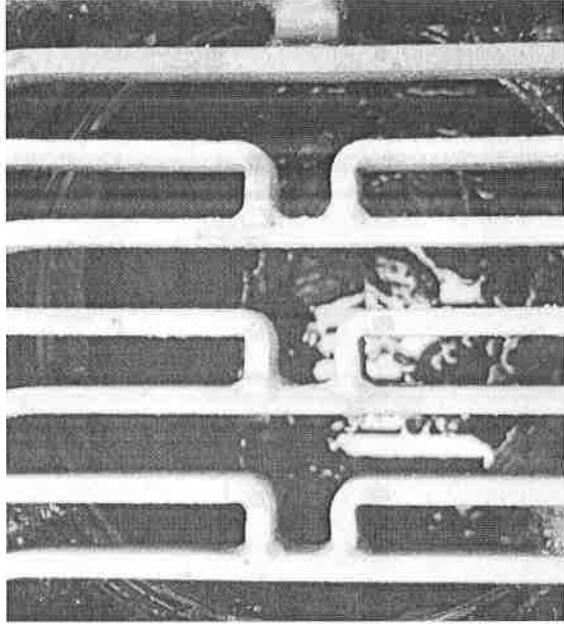
Overflødsbrønd med en del affald

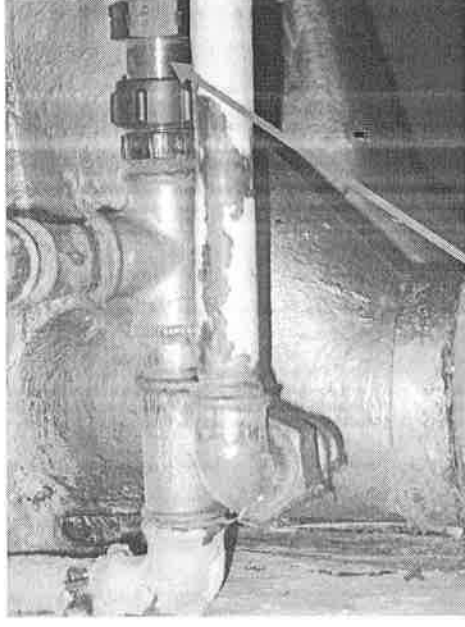
Vi har konstateret få uhensigtsmæssige sammenblandinger af forskellige rørmaterialer, som kan medfører en forhøjet risiko for galvanisk tæring af installationen. Der er således konstateret kobberør, som nedbryder galvaniseringslaget i rørinstallationen, hvilket medfører tæring på installationen.

Let sammenblanding af materialer kobberør

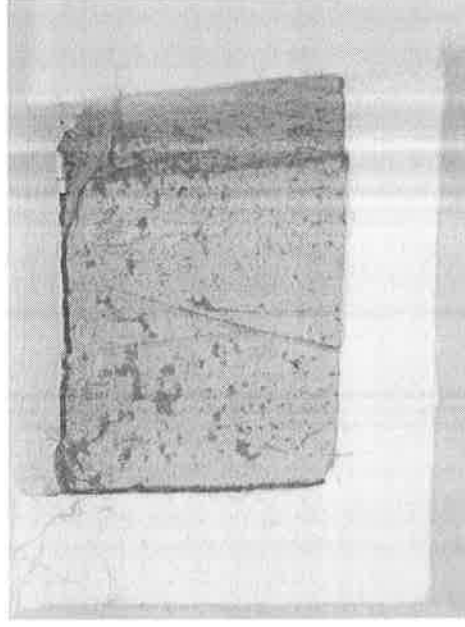
Let tilsmuøset aftrækskanal

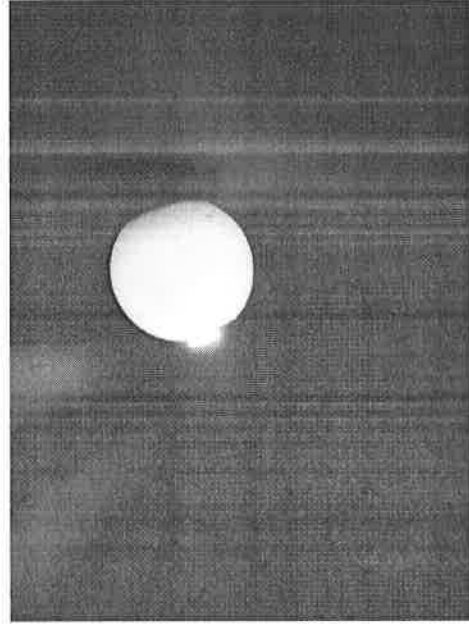
*Sparepære med en form for kugle*

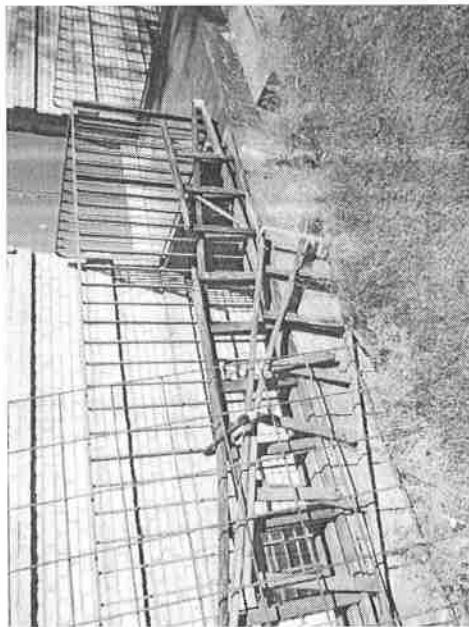
Mindre samling af effekter - der måske kan ryddes væk
