**PETER JAHN & PARTNERE**  
BYGNINGSRÅDGIVNING / ARKITEKTER / INGENIØRER

06/2014

TILSTANDSRAPPORT OG VEDLIGEHOLDELSPLAN

Ejendommen er beliggende på Rødovre Parkvej 201-287/Tårnvej 151-159/Rødovre Parkvej 179-199 i Rødovre Kommune.

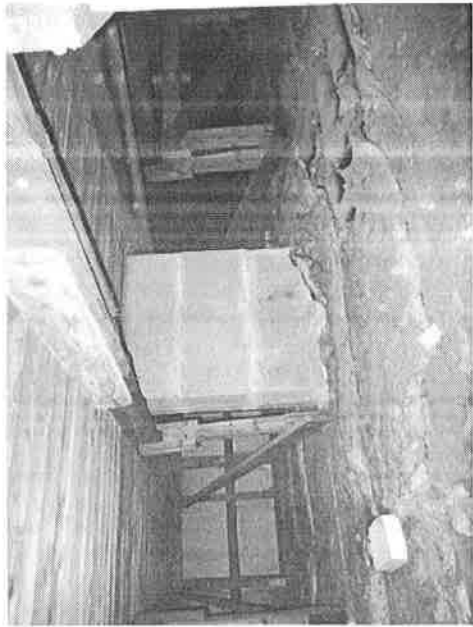
Højde i tagrum op til 1,2 m

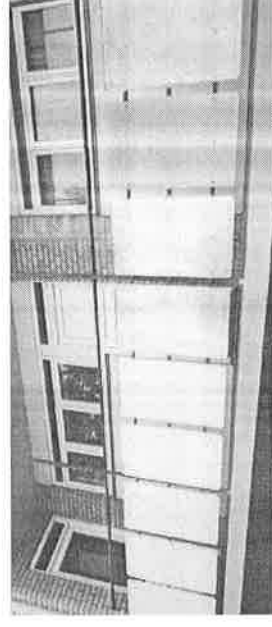
Aftagning for adgang til lejligheder.

Underfacaden fra terræen til gesims/fremspring anbefales at blive sandblæst for den alt for tætte maling.

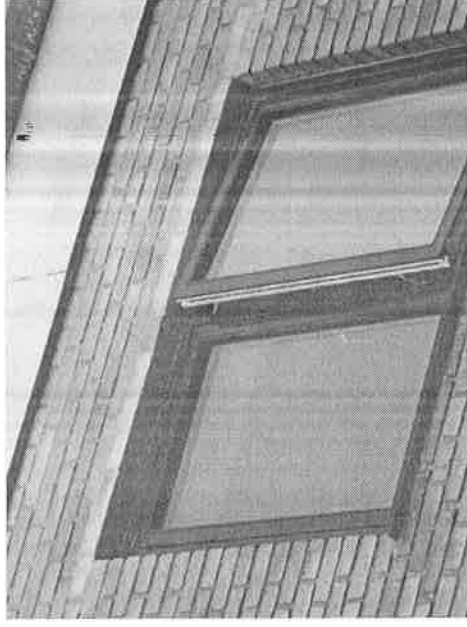
Der kan registreres manglende rensning, smøring og justering på træ/alu-vinduer – dette anbefales udført.

Beboelsesvindue

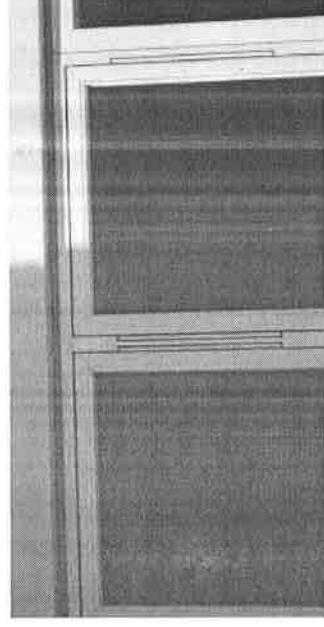
Beboelsesvindue

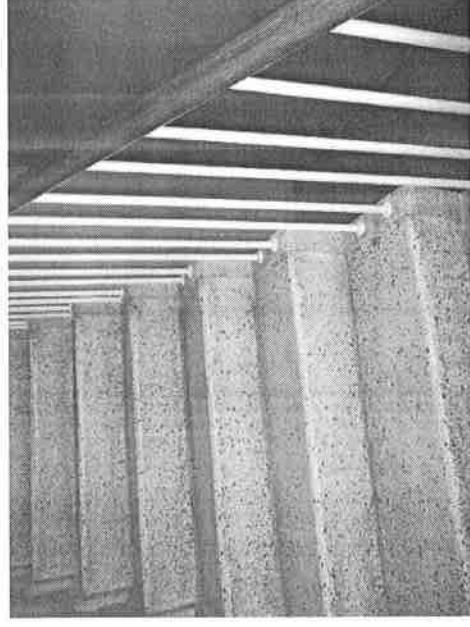
Trapperummene er generelt i god stand. Der ses dog enkelte revner og afskalninger i terrazzobelægningen. Det vurderes ikke, at dette har betydning for trappens levetid.

Der var enkelte få afsnit af væggene, hvorpå der forekom revnedannelser. Ved enkelte flere indgangsområder var der afskalninger i bunden ved dørene.

Trappeopgang

Vi anbefaler, at tiltag med lakering af håndlister indarbejdes i almindelig drift.

Revnedannelser på vægge anbefales holdt under observation.

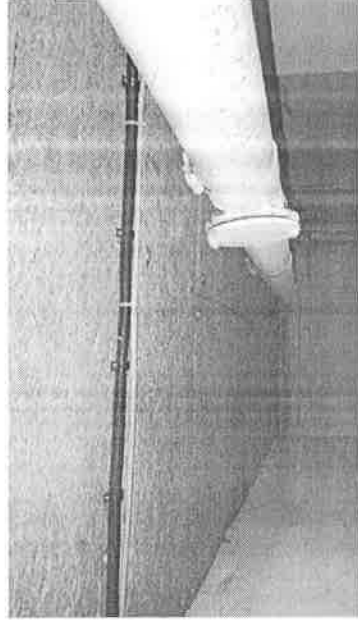
Isoleringsgraden bør optimeres (se i øvrigt under pkt. 02).

Træbetonloft i kælder.

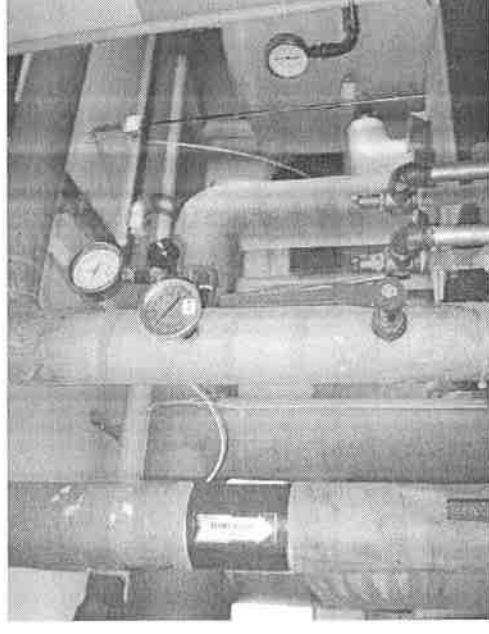
Varmecentralen forsyner endvidere ejendommen med varmt brugsvand fra varmtvandsbeholdere. Varmtvandsbeholder er isoleret og afsluttet med lærred. Mandedæksel er isoleret med aftagelig kappe. Lærred er mangelfuldt malerbehandlet.

Lærred bør, hvor det ikke er malerbehandlet, malerbehandles. Såfremt det ikke udføres, er overfladen sart, og skader kan opstå.

Foranstaltning	Omfang - arbejder i hovedtræk	Prioritet (A/B/C)	Omkostning (tkr. ekskl. moms)
Varmecentral	Udluftningsventiler på varmtvandsbeholdere	B	30

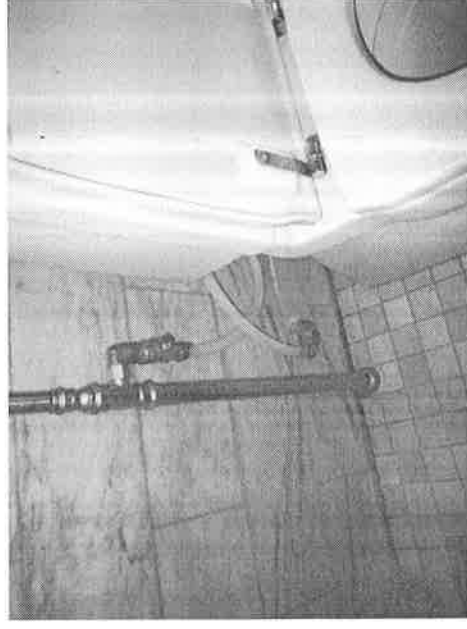
Isolerede udført med "grisehale"

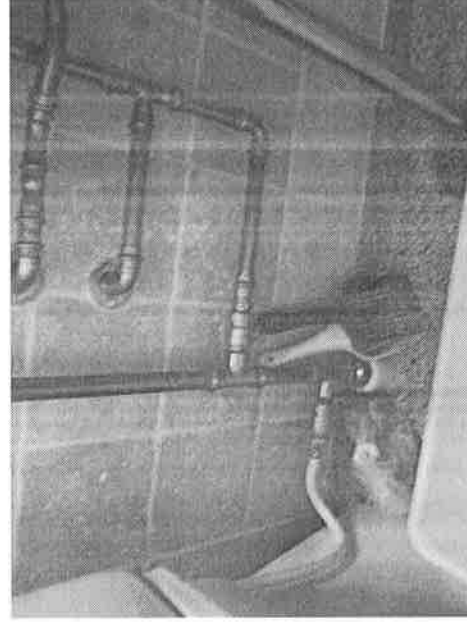
Intern rørføring hos beboer

Vi har konstateret få uhensigtsmæssige sammenblandinger af forskellige rørmaterialer, som kan medfører en forhøjet risiko for galvanisk tæring af installationen. Der er således konstateret kobberør, som nedbryder galvaniseringslaget i rørinstallationen, hvilket medfører tæring på installationen.

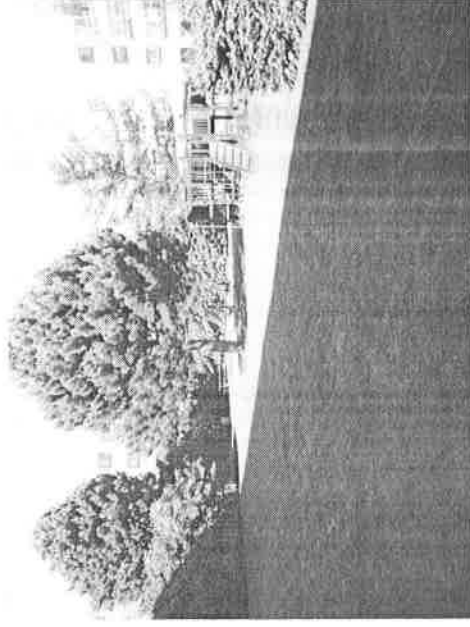
Åbne grønne arealer

Vi anbefaler, at der foretages en udjævning af græsarealer, således at der kommer fald væk fra bygningen. Nuværende fald leder nedbør og fugt til ejendommen.

Foranstaltning	Omfang - arbejder i hovedtræk	Prioritet (A/B/C)	Omkostning (tkr. ekskl. moms)
Nivellering	Udjævning af græsarealer, således at der ikke er fald mod bygninger	A	500

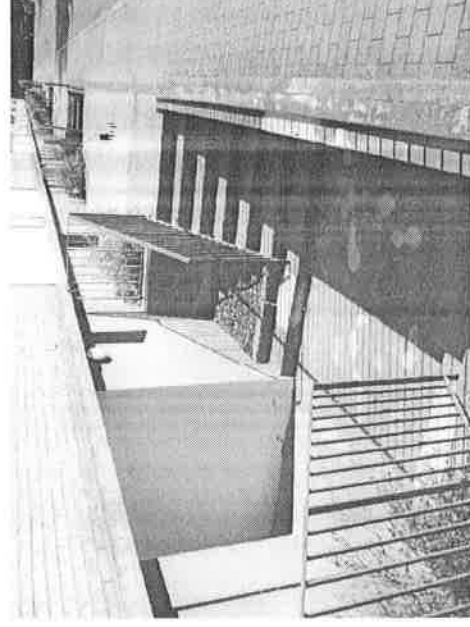
Trappe og fliseareal ved indgange
